Kristinehamn, Stensta 1:1 och Strand 1:46

**GEOTEKNISK UNDERSÖKNING AVSEENDE EXPLOATERING AV NYTT INDUSTRIOMRÅDE**

Kristinehamns kommun

Detaljplan

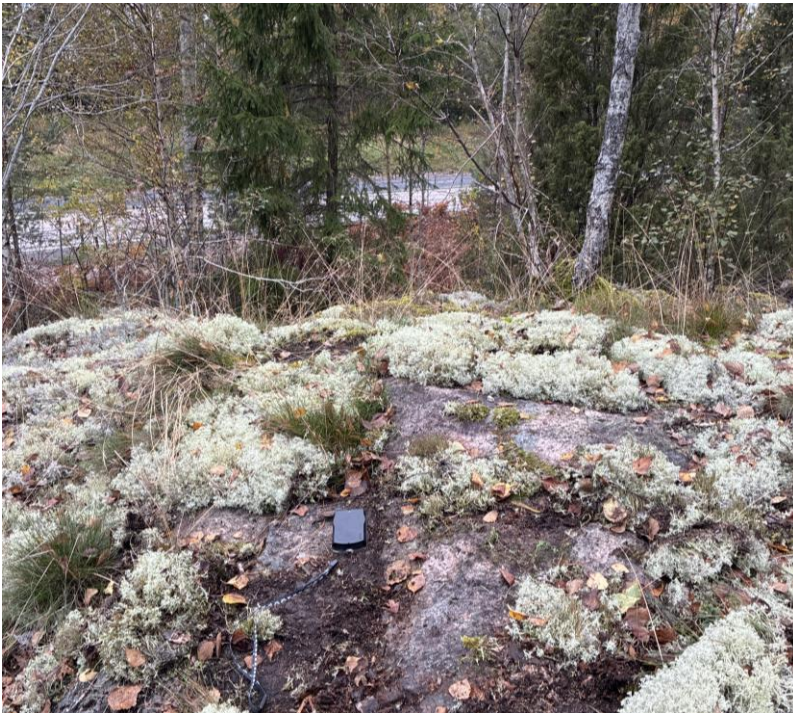
Figur 2: Foto på berghäll från utförd bergkartering. Tagen mot nordväst.

Generellt där berg går i dagen inom området består bergytan dels av glacialt formade släta berghällar (se Figur 2), dels av kraftigt uppsprucket berg med mycket stora och kantiga block som vilar på bergytan (se Figur 3). Ställvis finns höga bergslänter. Delar med släta hällar påträffas främst i norr inom området medan delarna med mer uppsprucket berg återfinns i de centrala och södra delarna inom området.

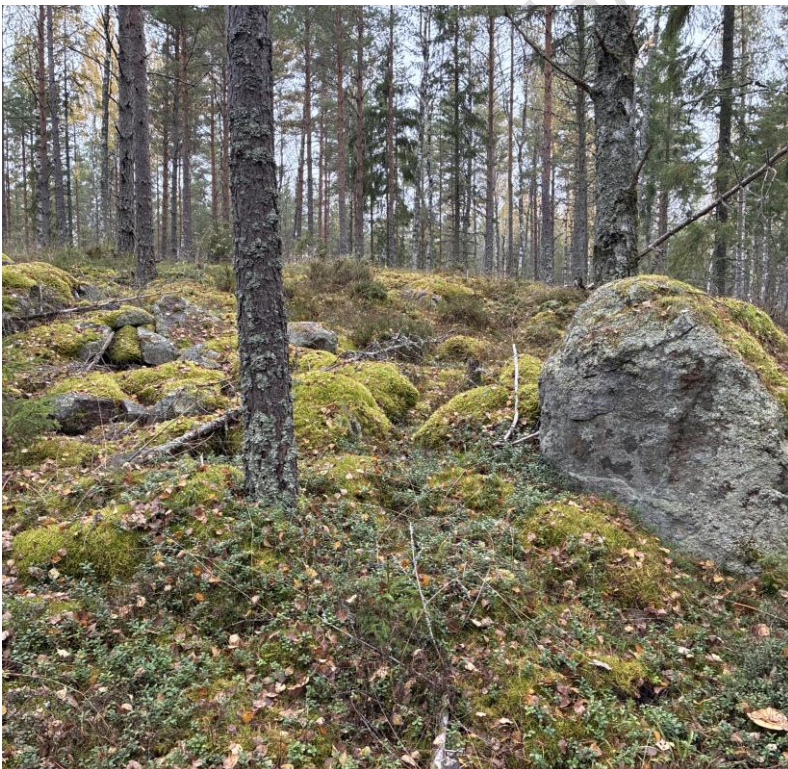
Figur 3: Foto på blockighet från utförd bergkartering. Tagen mot nordväst.

På grund av den stora mängden lösa block bedöms risken för ras och blockutfall i samband med schaktning vara stor. Inom och i anslutning till planområdet har lösa block i varierande storlekar observerats i slänter, både inom planområdet och sydöst om gångbanan på Stenstavägen. Block som ligger på markytan kan till stor del skrotas eller avlägsnas direkt på plats innan schaktning påbörjas. Block som däremot ligger i slänt utgör en särskild risk vid vibrationsalstrande arbeten, såsom sprängning eller maskinschaktning, och bör rensas bort innan sådana arbeten påbörjas för att förebygga oavsiktligt blockutfall och säkerställa arbetsmiljön.

För detaljprojekteringen rekommenderas, i enlighet med SGI:s vägledning om blocknedfall och bergras, att en fördjupad bergteknisk utredning genomförs. Undersökningen bör omfatta en lokal kartläggning av granitens uppsprickningsriktning, sprickavstånd och blockens stabilitet. Det är särskilt viktigt att riskerna bedöms med god säkerhetsmarginal och att osäkerheter tydliggörs. All projektering bör utgå från att permanenta slänter ska vara

långsiktigt stabila, samt att eventuella förstärkningsåtgärder, såsom bergbultar eller skyddsnät, planeras där så krävs. Vid planläggning i närheten av branta slänter (ca 37° eller mer mot horisontalplanet) bör risken för block- och bergras alltid undersökas noggrant.

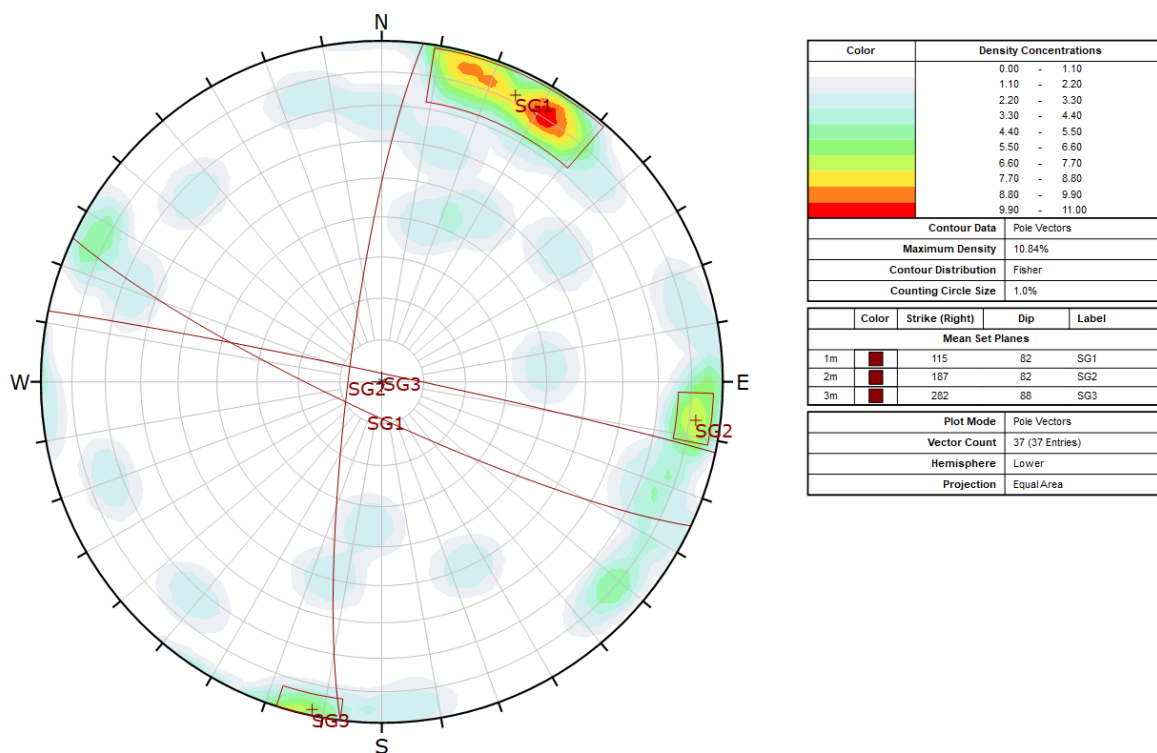
Figur 4. Stereonät med tolkade sprickgrupper.

Berget inom området är generellt mycket uppsprucket, där bergstrukturen varierar från blockig med sprickavstånd på cirka 0,2–0,6 meter till storblockig med sprickavstånd på cirka 0,5–2,0 meter. Tre huvudsakliga sprickgrupper har tolkats (se Tabell 1). Utöver dessa förekommer även enstaka slumpmässiga sprickor, vilka inte har redovisats.

De observerade sprickorna presenteras även i ett stereonät, vilket illustrerar de dominerande sprickriktningar som kunnat identifieras i undersökningsområdet (se Figur 4).

För slänten vid Stenstavägen visar analysen att det finns en 16 % sannolikhet för planbrott och en 30 % sannolikhet för kilbrott baserat på nuvarande indata

och antaganden. För den nya gatan inom planområdet visar motsvarande analys en 14 % sannolikhet för planbrott och en 18 % sannolikhet för kilbrott.

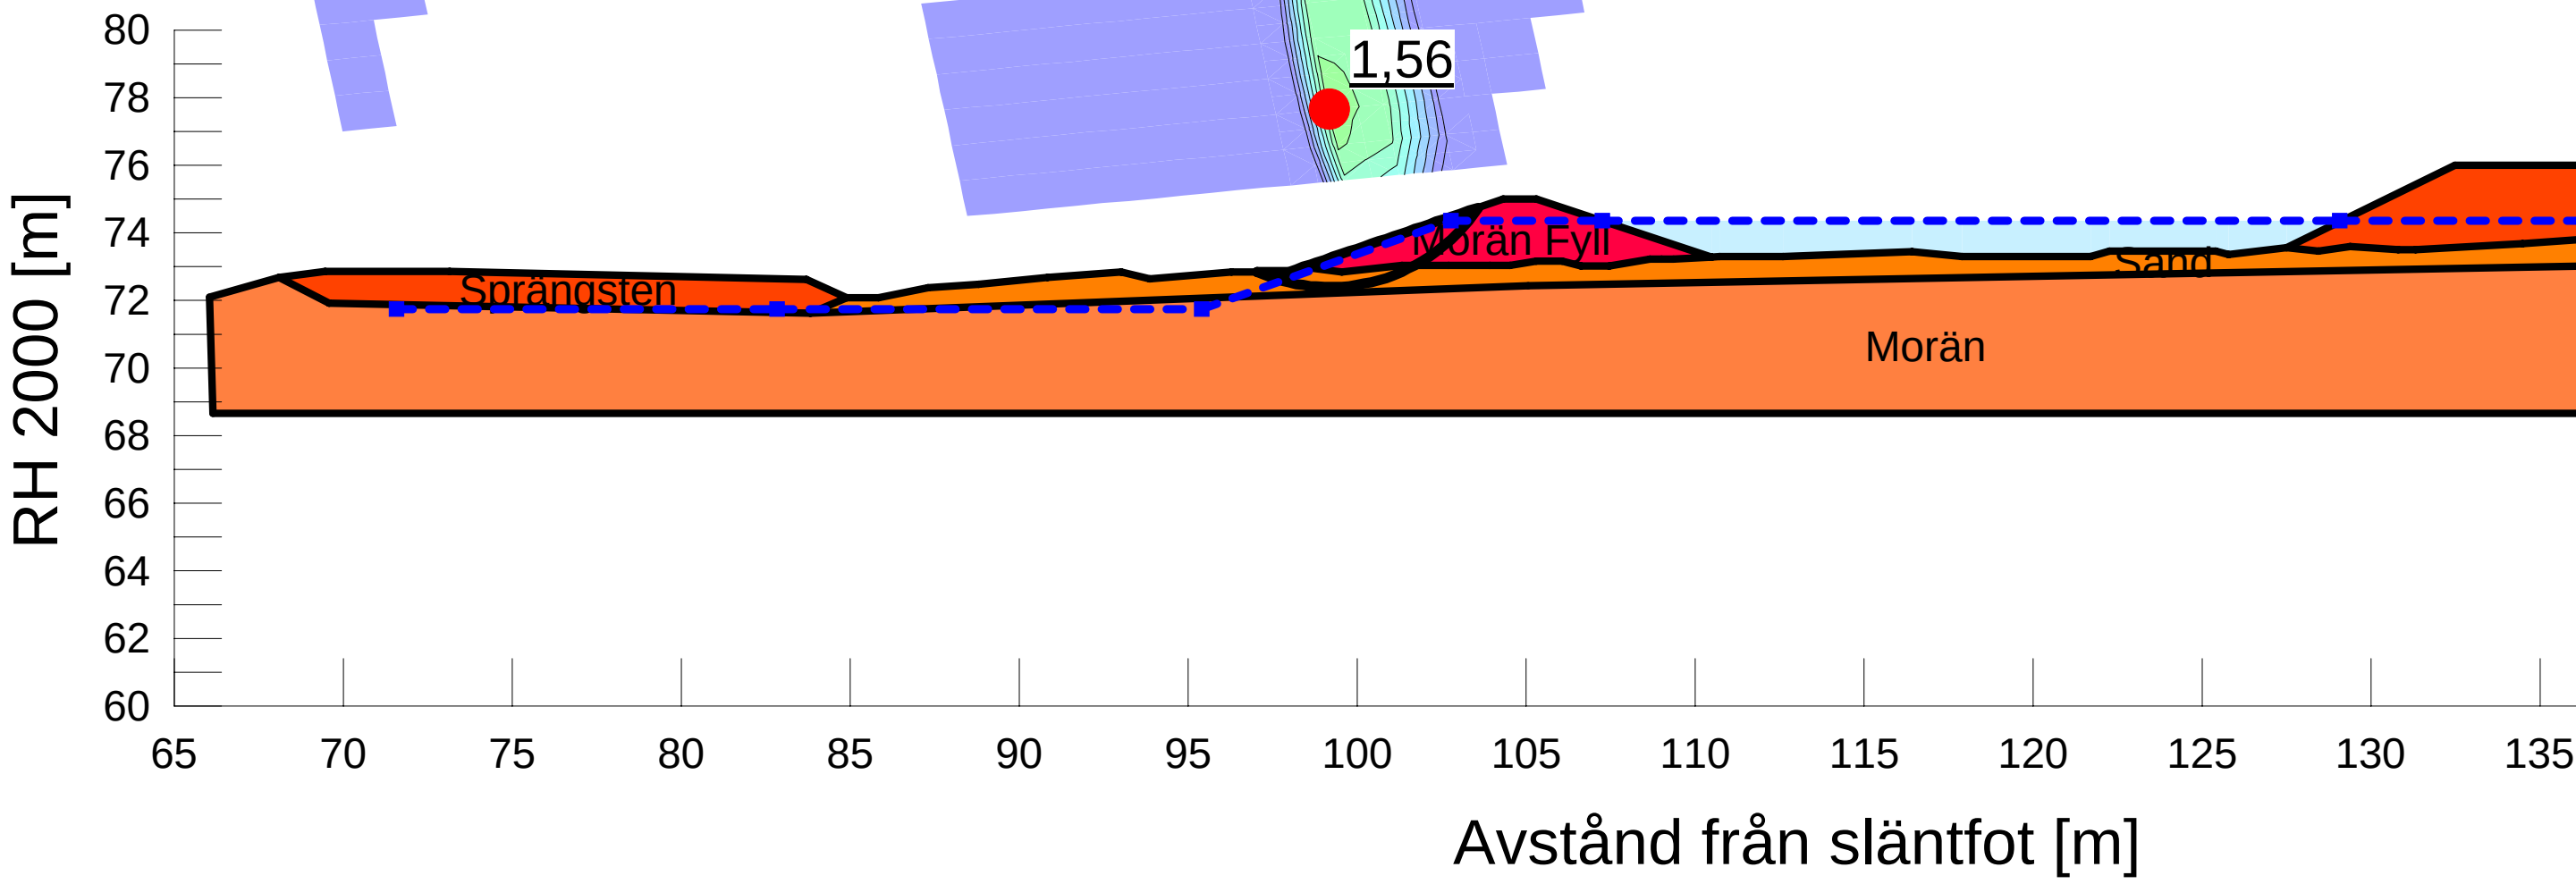
Kristinehamn Stensta  
Sektion C  
Planerade förhållanden  
Totalsäkerhetsmetoden  
K - Vall fylld till nivå +74,5

| Sektion | Beräkningsfall | Analysform | F <sub>s</sub> | Anmärkning |
|---|---|---|---|---|
| C | Vall, vattenfylld till nivå +74,5 | Kombinerad | 1,56 | Uppfyller erforderlig säkerhet |

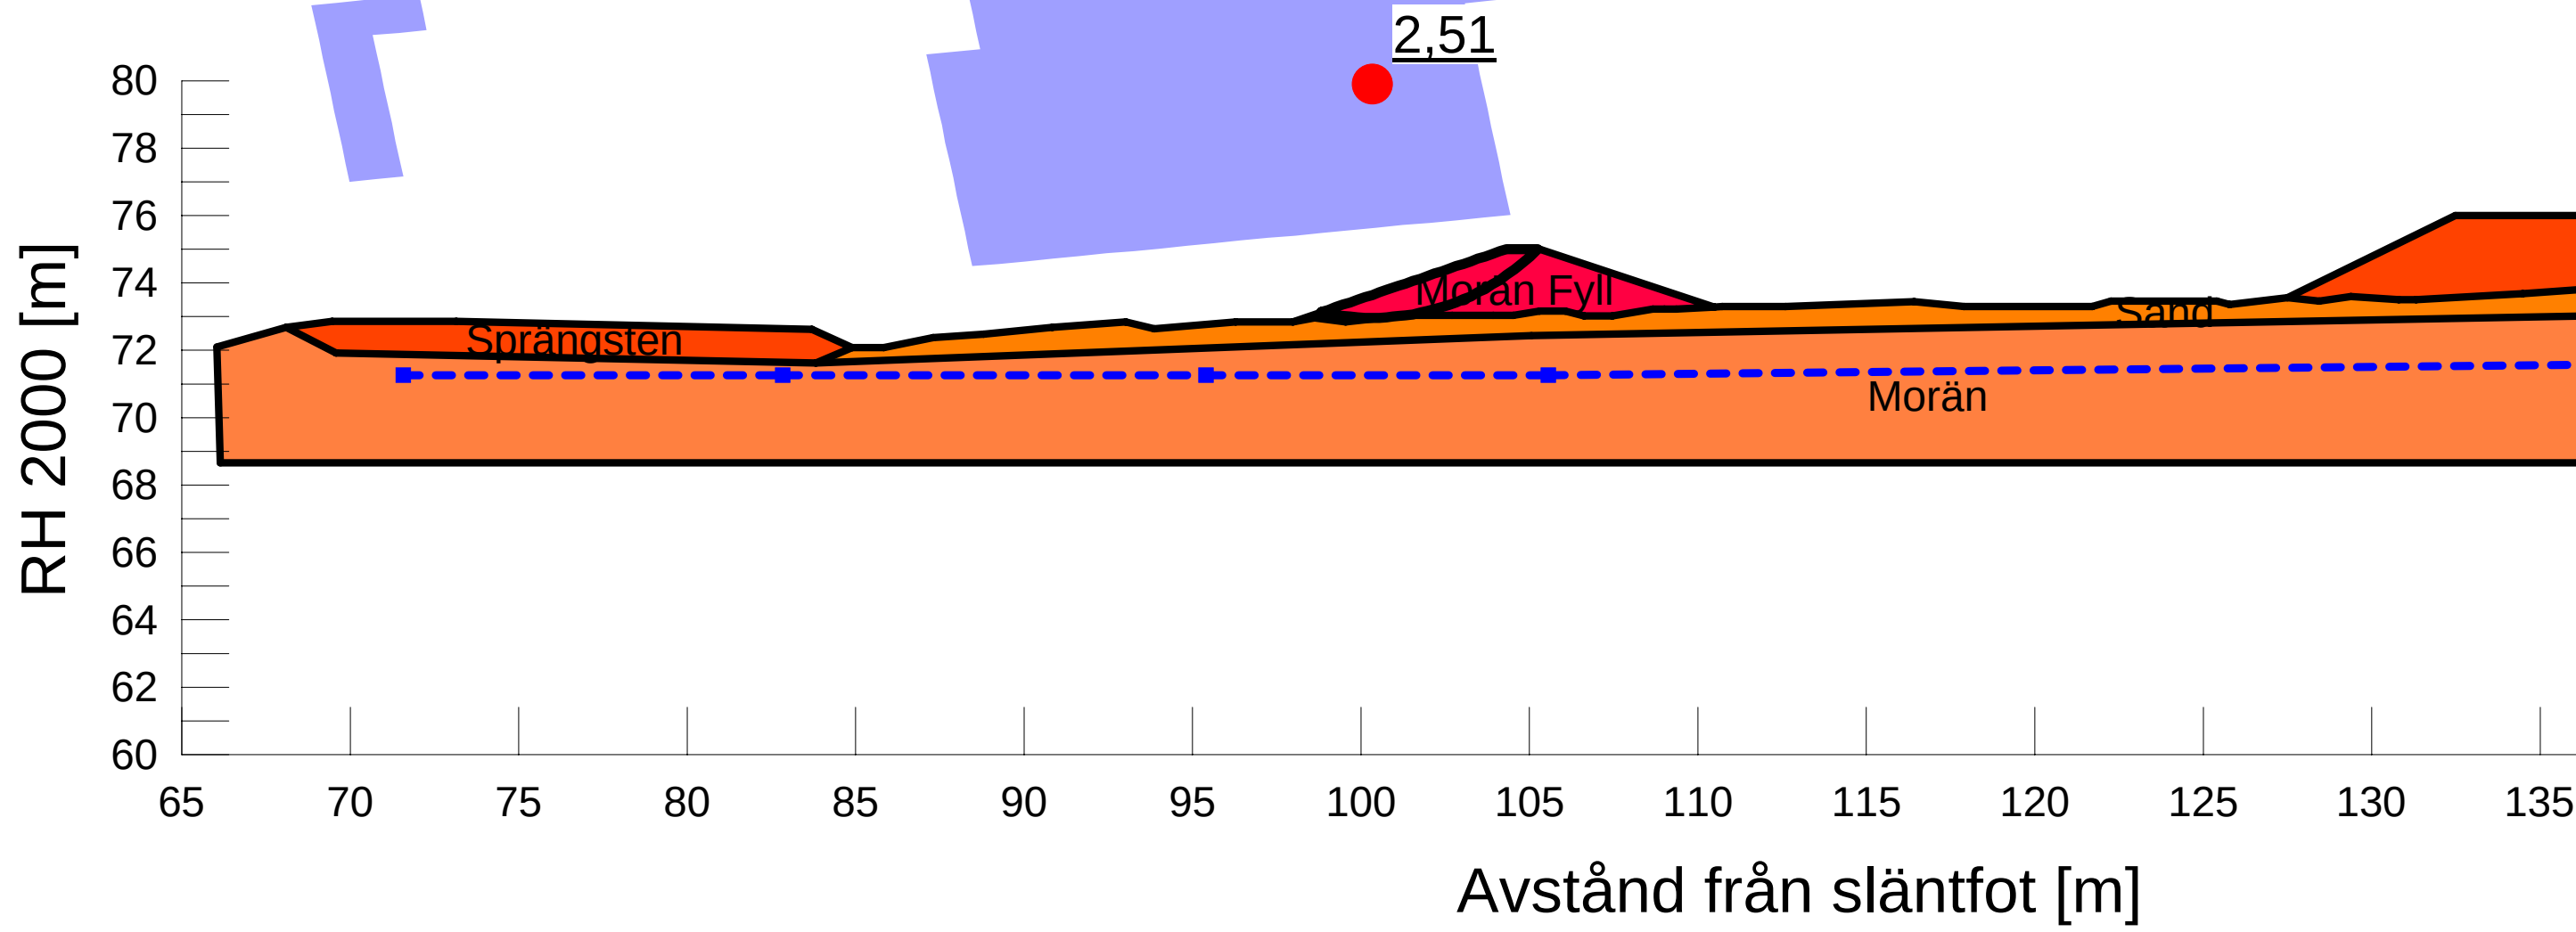
Kristinehamn Stensta  
Sektion C  
Planerade förhållanden  
Totalsäkerhetsmetoden  
K - Vall

| Sektion | Beräkningsfall | Analysform | F <sub>s</sub> | Anmärkning |
|---|---|---|---|---|
| C | Vall | Kombinerad | 2,51 | Uppfyller erforderlig säkerhet |

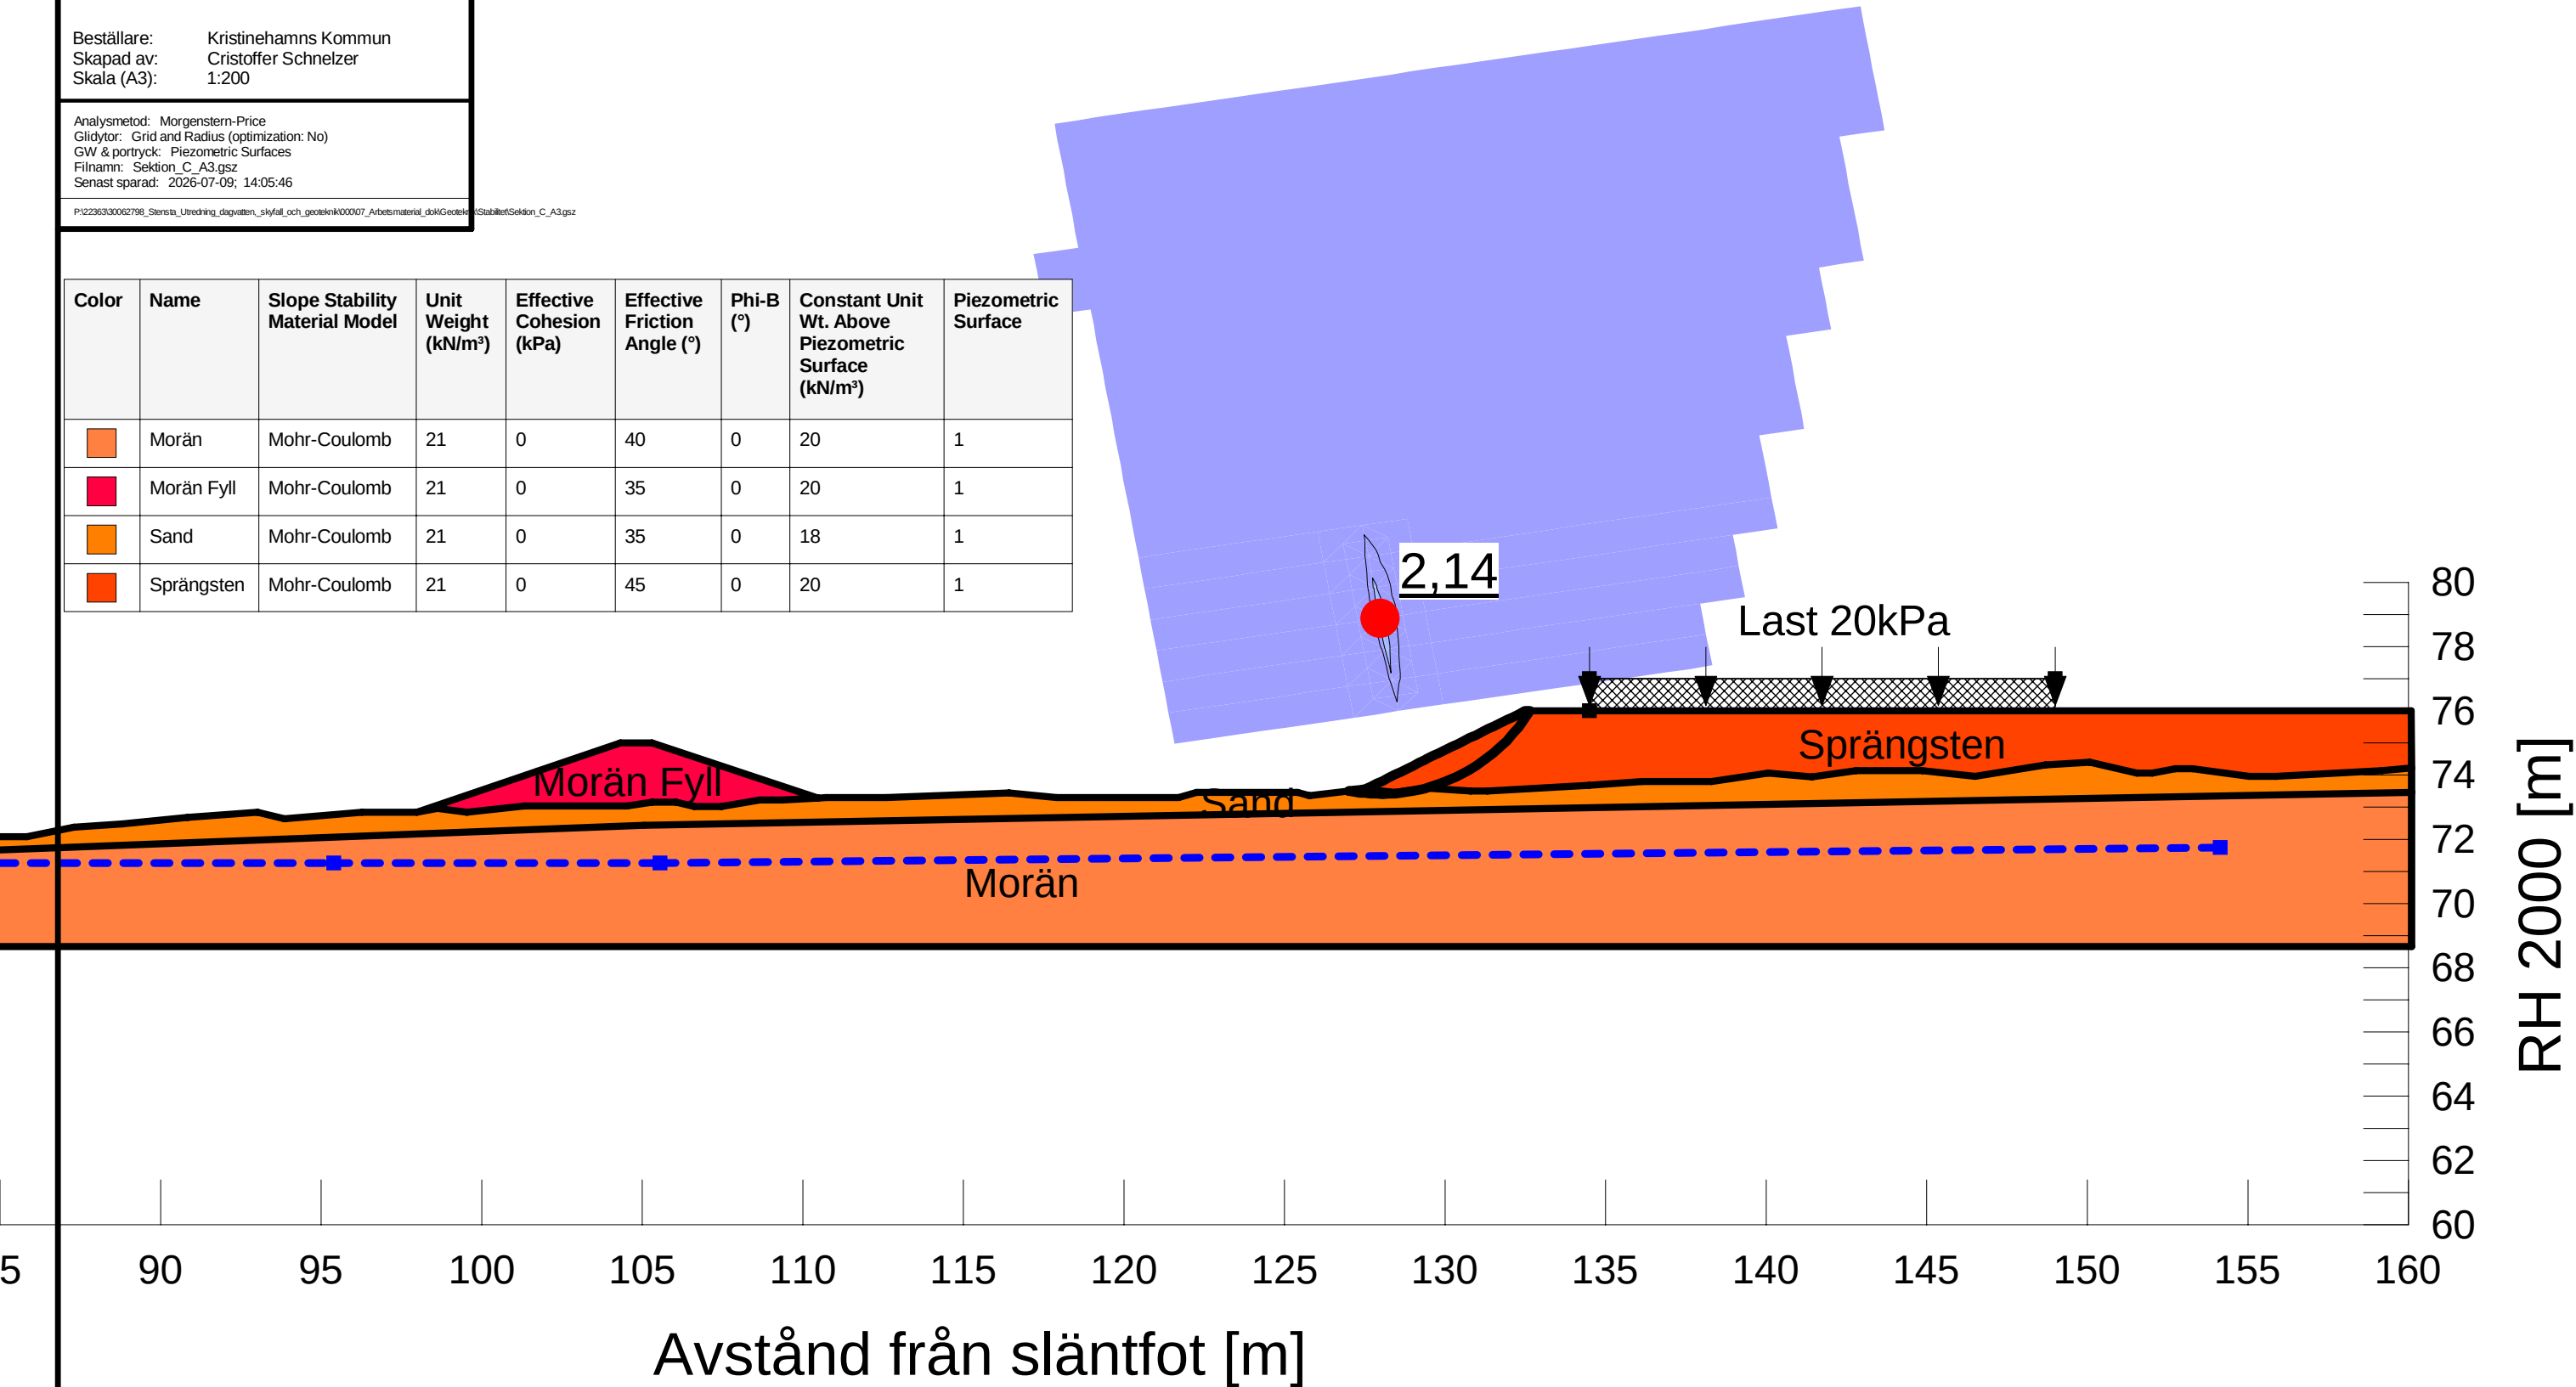
Kristinehamn Stensta  
Sektion C  
Planerade förhållanden  
Totalsäkerhetsmetoden  
K - verksamhetsområde

| Sektion | Beräkningsfall | Analysform | F <sub>s</sub> | Anmärkning |
|---|---|---|---|---|
| C | Verksamhetsområde | Kombinerad | 2,14 | Uppfyller erforderlig säkerhet |
